Restauración hidrológico-Forestal. Comunitat Valenciana

Breve Resumen

Esta buena práctica combina infraestructuras hidráulicas y soluciones naturales para prevenir inundaciones y reforzar la resiliencia en la Comunitat Valenciana. Se toma como referencia la DANA de octubre de 2024, que provocó graves daños y 228 víctimas. Gobierno, Generalitat y CHJ impulsan restauración de cauces, reforestación y zonas de laminación.

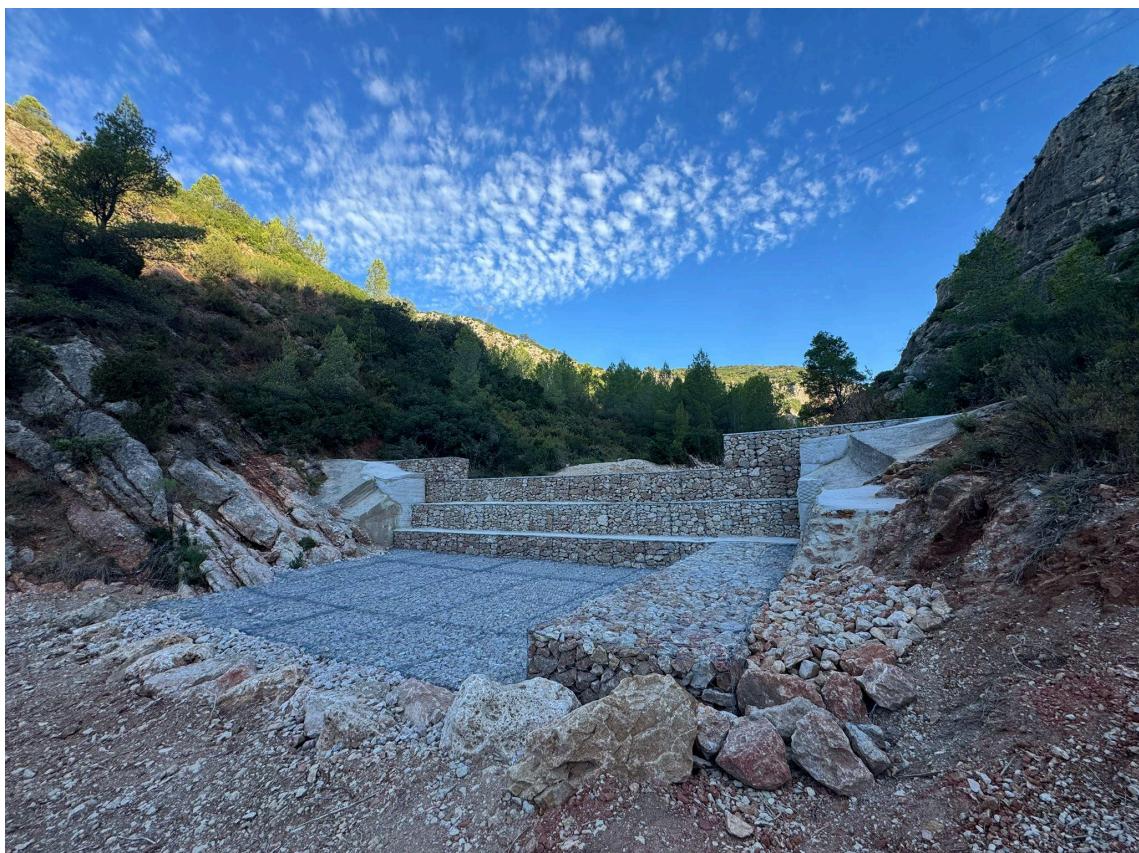
Figura nº1: Imagen donde se aprecian las actuaciones de rehabilitación de un dique. Año: 2025. Autoría: REMP).

Se reconstruyeron y estabilizaron los cauces mediante la reparación de diques, escolleras y taludes colapsados. Se retiran sedimentos y residuos acumulados que obstruyen el flujo. Además, se plantan especies autóctonas de ribera para reforzar la cohesión del suelo y mejorar la infiltración. La ingeniería natural se aplica para recuperar el perfil natural del río y controlar la erosión.

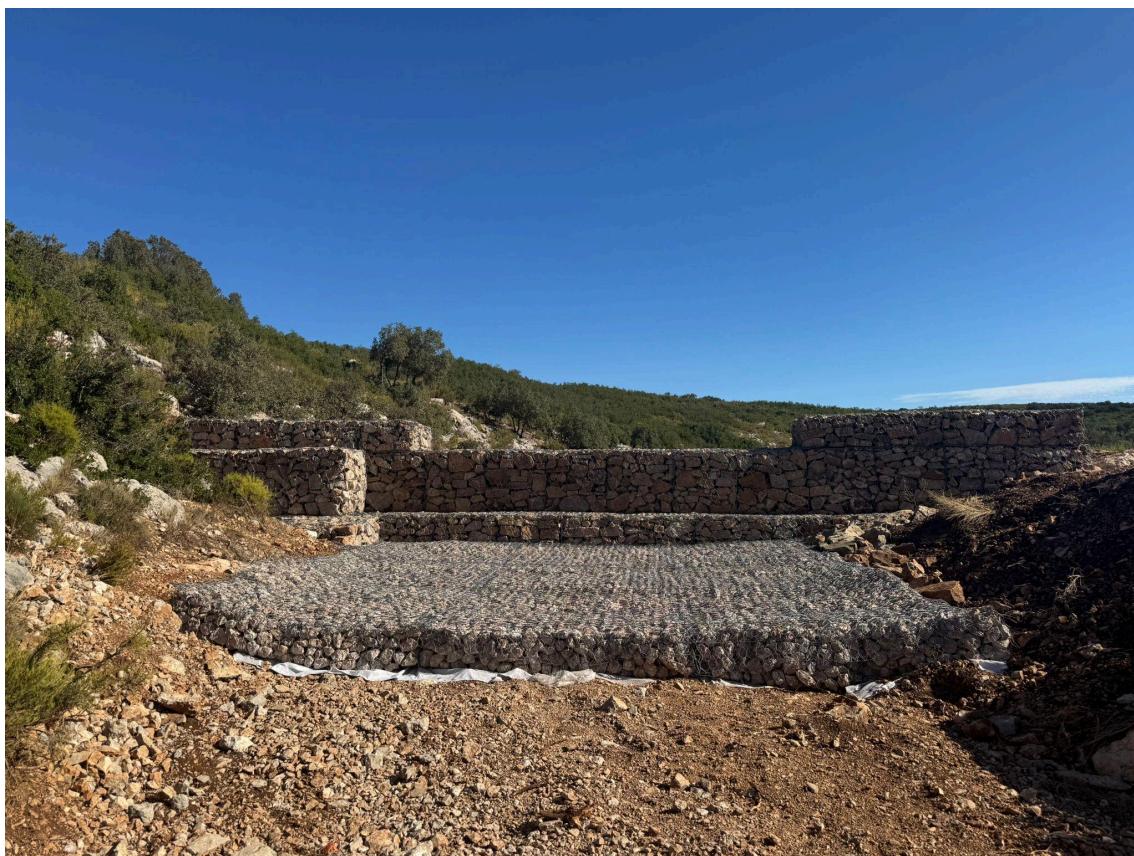
Figura nº3: Imagen donde se aprecian las actuaciones de rehabilitación de un dique. Año: 2025. Autoría: REMP).
